## 01. Béns Arquitectònics

### 08 ARQUITECTURA RELIGIOSA (AR)

## Ermita de Santa Maria de Togores

**AR.01.EA**

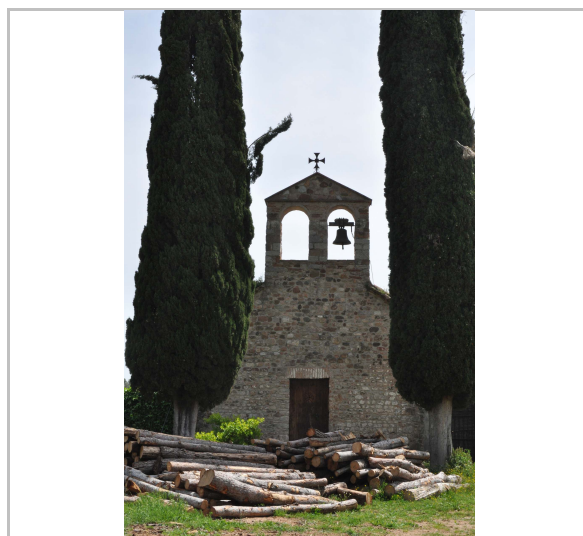
Fotografia del bé  
(ER) Equip redactor

| <i>Estat conservació</i> | Bo; Bon estat de conservació general en el seu aspecte exterior. Tot i que no s'entreveu la voluntat de seguir un pla de manteniment el bé no presenta lesions o patologies que facin entreveure la necessitat d'intervenir en la/es façana/es. En tot cas, podem afirmar que es fan les actuacions necessàries quan es produeixen lesions, desperfectes o alguna patologia derivada. |
| <i>Façanes/Coberta</i> | Bon estat general de la façana, tant dels seus revestiments, així com dels elements decoratius i ornamentals senzills que la configuren. S'estima un bon estat general de la coberta a través de la imatge que dona l'estat actual de la/es façana/es. S'aprecia la voluntat de conservació encara que no disposi d'un pla de manteniment predictiu. |
| <i>Entorn/Jardí</i> | Element aïllat, sense entorn proper edificat, llevat de la Masia. A nivell ambiental i paisatgístic els xiprers situats a banda i banda de la façana de l'ermita, són protegits integralment i formen una imatge icònica i representativa en el conjunt del bé declarat. |
| <i>Estructura/Interior</i> | Donada la claredat tipològica d'aquesta construcció, encara que no ha estat visitada interiorment, tot fa indicar un manteniment correcte de l'estructura principal i distributiva de l'ermita. |

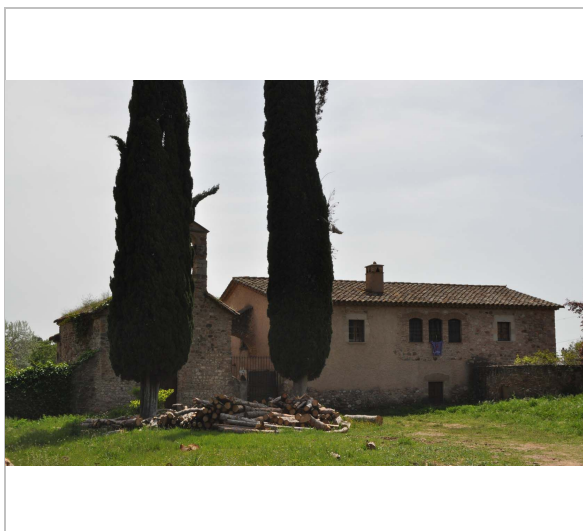
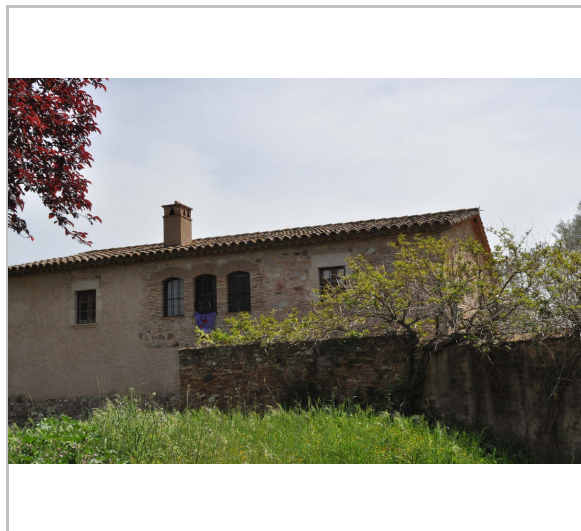
Fotografia del bé  
(ER) Equip redactor

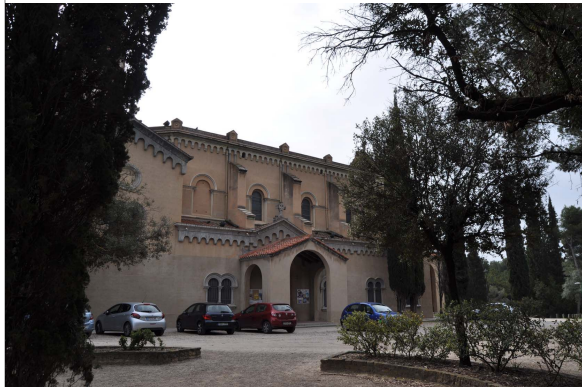
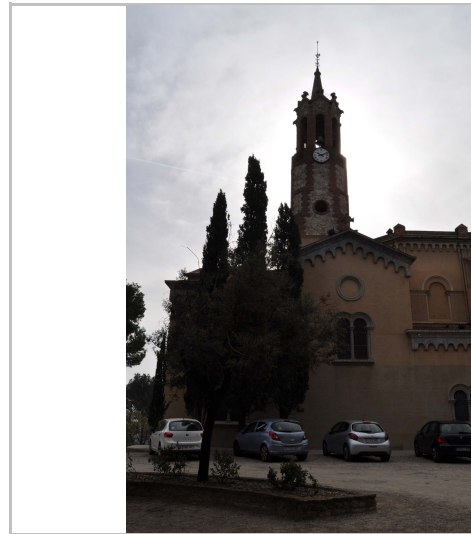
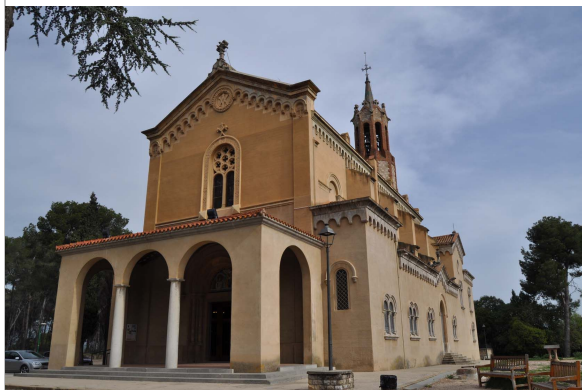
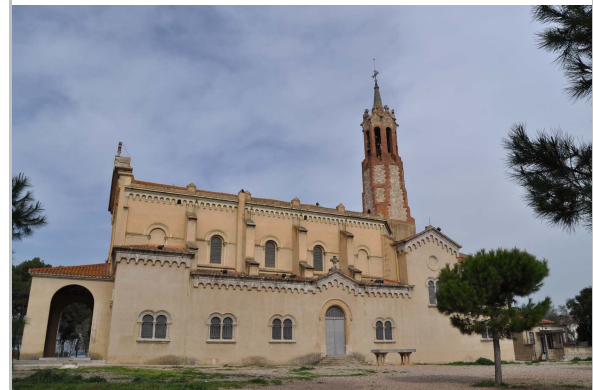
AR.02.01.EA

| <i>Estat conservació</i> | Bo; Bon estat de conservació general del conjunt de l'església en el seu aspecte exterior.<br>Tot i que no s'entreu la voluntat de seguir un pla de manteniment el bé no presenta<br>lesions o patologies que facin entreveure la necessitat d'intervenir en la/es façana/es. En<br>tot cas, podem afirmar que es fan les actuacions necessàries quan es produeixen lesions,<br>desperfectes o alguna patologia derivada. |
| <i>Estructura/Interior</i> | La claredat tipològica d'aquesta construcció, un cop visitada interiorment, corrobora un<br>manteniment correcte de l'estructura principal de l'església. S'han preservat elements<br>decoratius, especialment la decoració mural i els vitralls reconstruïts i els béns mobles que<br>li atorguen el seu caràcter representatiu en la història i la tradició, passada i present, de la<br>ciutat. |

Fotografia del bé  
(ER) Equip redactor

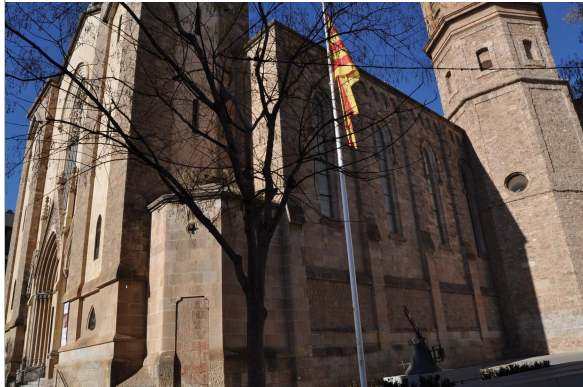
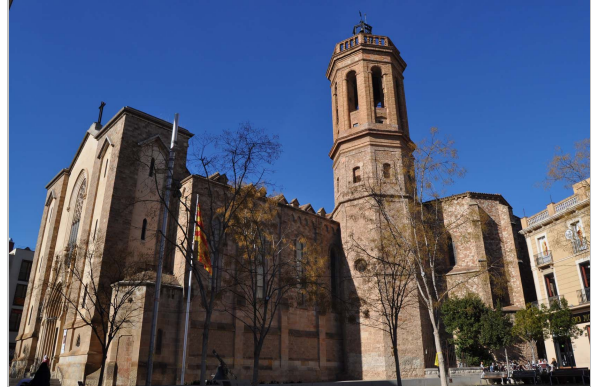
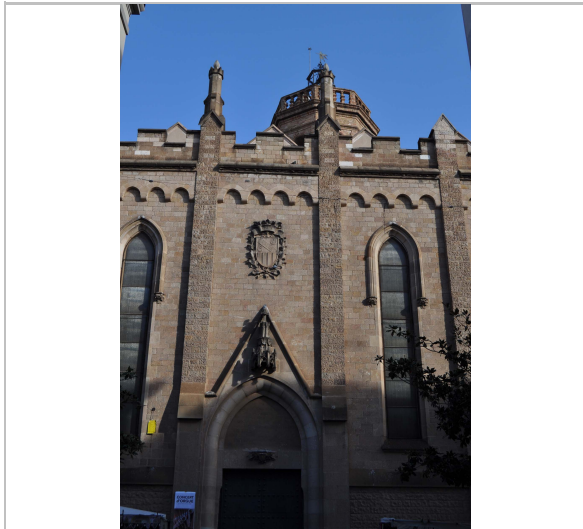
AR.03.EA

| Estat conservació | Bo; Bon estat de conservació general en el seu aspecte exterior. Tot i que no s'entreu la voluntat de seguir un pla de manteniment el bé no presenta lesions o patologies que facin entreveure la necessitat d'intervenir en la/es façana/es. En tot cas, podem afirmar que es fan les actuacions necessàries quan es produeixen lesions, desperfectes o alguna patologia derivada. |
| Estructura/Interior | La claredat tipològica d'aquesta construcció, un cop visitada interiorment, corrobora un manteniment correcte de l'estructura principal de l'església. S'han preservat elements decoratius i béns mobles. |

Fotografia del bé  
(ER) Equip redactor

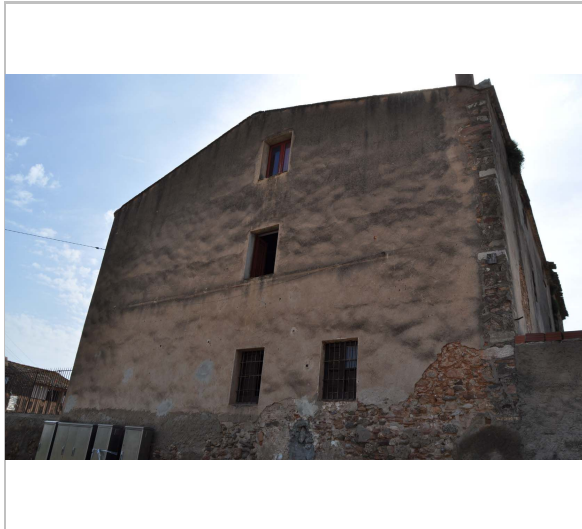
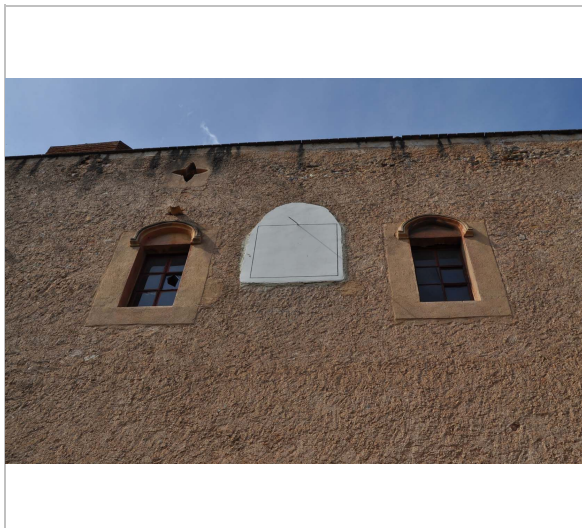
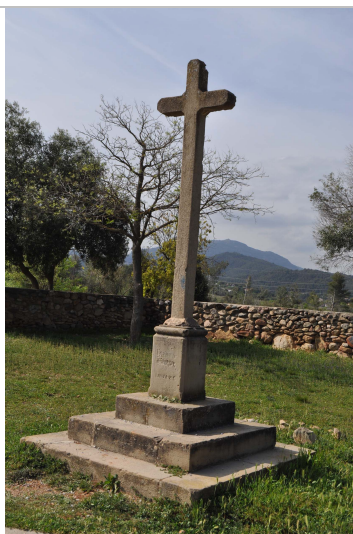
Fotografia del bé  
(ER) Equip redactor

| <i>Estat conservació</i> | Regular; Estat de conservació regular en el seu aspecte exterior que es mostra, especialment, en la/es façana/es, especialment en el deteriorament dels arrebossats de morter. No s'entreu cap pla de manteniment predictiu sobre aquest bé. |

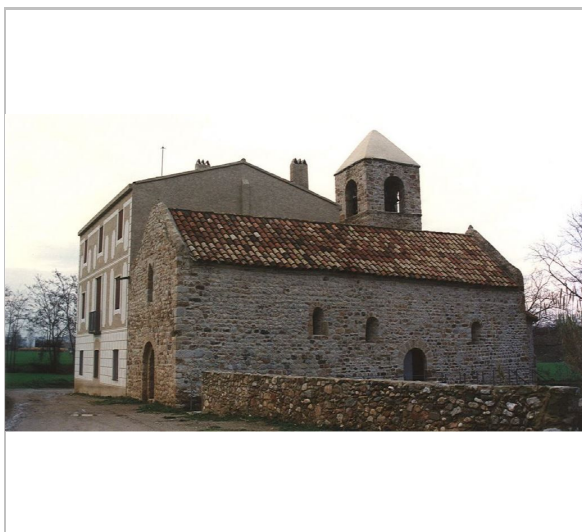
Fotografia del bé des del sud  
MHS

| <i>Estat conservació</i> | Bo; Bon estat de conservació general en el seu aspecte exterior especialment gràcies a la solidesa estructural i a la estructura portant a base de carreus irregulars de pedra. Tot i que no s'entreu la voluntat de seguir un pla de manteniment el bé no presenta lesions o patologies que facin entreveure la necessitat d'intervenir en l'exterior. En tot cas, podem afirmar que es fan les actuacions necessàries quan es produeixen lesions, desperfectes o alguna patologia derivada. |
