## 01. Béns Arquitectònics

### 09 ARQUITECTURA RESIDENCIAL RURAL (ARR)

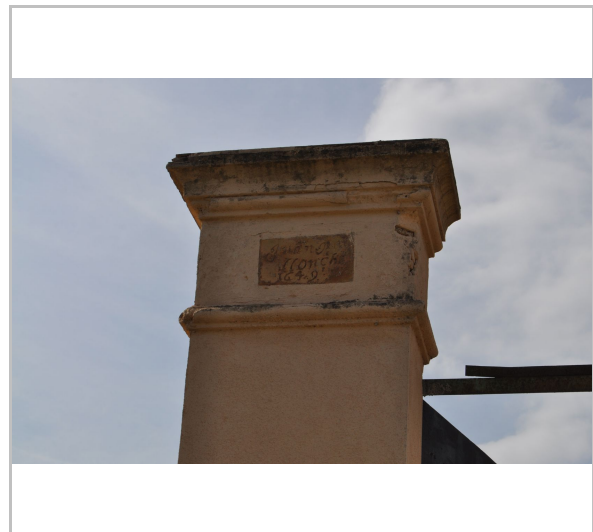
Detall  
(ER) Equip redactor

| <i>Elements</i> | Masia de la que només en queden els murs perimetrals. Conjunt en un estat molt deteriorat, antigament format per dues edificacions principals i un edifici secundari lateral, envoltats perimetralment per la closa. Construït al s. XVI, s'accedeix a la masia a través d'una portalada, a la que s'hi arriba per l'era. |

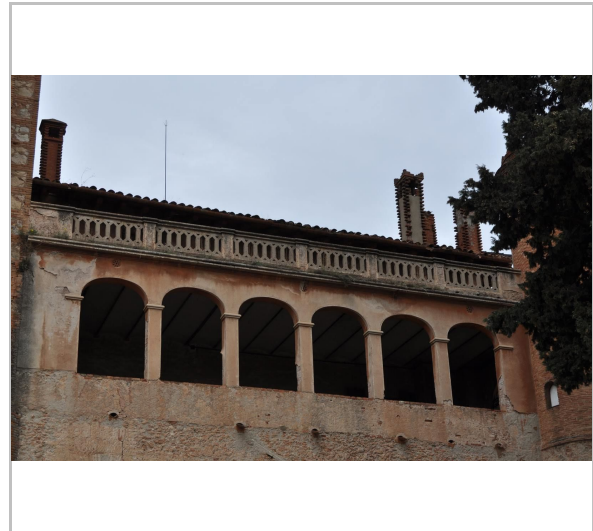
Fotografia del bé  
(ER) Equip redactor

| <i>Estat conservació</i> | Regular; Un procés de degradació imparable fins avui. Així, durant la Guerra Civil, el Castell de Can Feu fou expropiat -atès que el seu propietari va fugir i va marxar amb la seva família al bàndol franquista- per convertir-lo en seu de l'Institut Obrer d'Ensenyament. |

*Façanes/Coberta* Revestiment del parament vertical en un estat de conservació molt dolent. S'aprecien desperfectes en els arrebossats i en altres parts significatives de la/es façana/es i que poden revestir un deteriorament irreversible d'aquest bé. Encara poden ser corregits a partir d'una diagnosi, posterior reparació i establint un correcte pla de manteniment.

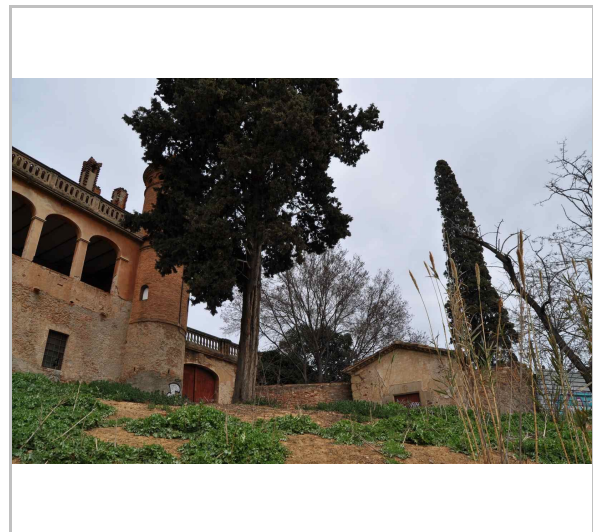
Fotografia del bé  
(ER) Equip redactor

Actualment, l'interior es troba força degradat, s'ha variat la seva distribució funcional inicial. Es conserva la distribució interior de l'alcova. Es conserva estructura interior de forjats de volta de maó i embigats de fusta.

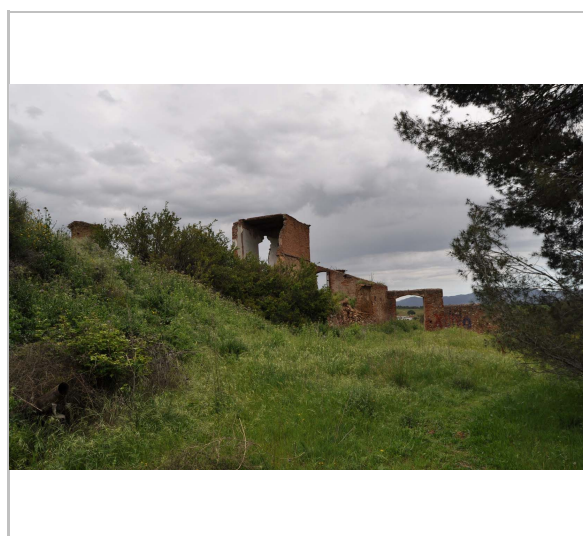
Fotografia del conjunt  
(ER) Equip redactor

| <i>Conjunt / elements</i> | Conjunt en un estat molt deteriorat. Es pot llegir encara l'existència d'un cos principal amb barri, envoltat d'una molt degradada closa amb portalada. El molí, de planta circular, es troba acabat amb maó massís. |

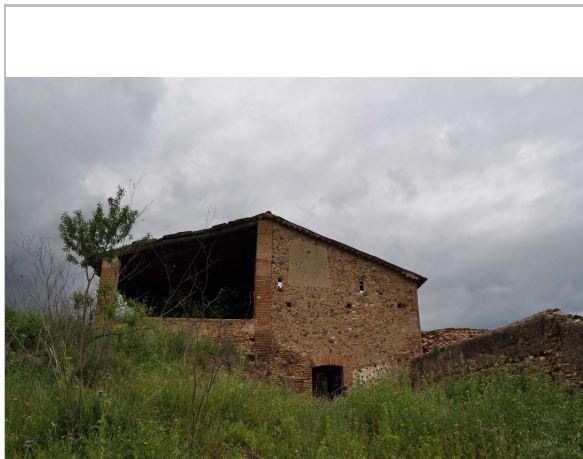
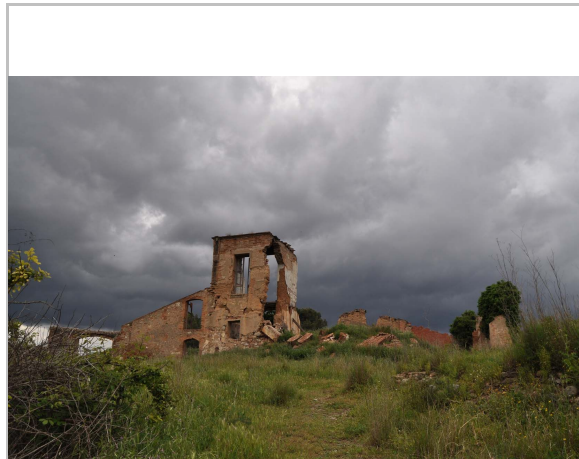
ARR.18.CA

| <i>Elements</i> | Conjunt en un estat molt deteriorat. Es pot llegir encara l'existència d'un cos principal amb barri, envoltat d'una molt degradada closa amb portalada. El cos principal de la masia es troba envoltat d'edificacions annexes, deixant la façana principal totalment alliberada. El conjunt compta amb closa i portalada. La façana principal de la masia està dividida en tres franges verticals clares, compta amb eix de simetria, on s'hi troba la portalada dovellada d'accés. Les obertures de planta primniera tenen forma i dimensions més grans de les habituals (objecte de reforma). |
| <i>Estat conservació</i> | Molt dolent; En estat ruïnós. Estat de conservació general molt dolent en el seu aspecte exterior i interior. No existeix cap pla de manteniment predictiu sobre aquest bé, sinó tot el contrari, la sensació d'abandonament és absoluta. Això es reflecteix, especialment, en la/es façana/es i, també, ens està indicant deterioraments molt greus en les estructures portants interiors, així com en la/es coberta/es. Caldrà realitzar una diagnosi general per avaluar les solucions a portar a terme. |
| <i>Façanes/Coberta</i> | En estat ruïnós. Estructures portant i revestiments dels paraments verticals en un estat de conservació molt dolent. S'aprecien desperfectes en els arrebossats i en altres parts significatives de la/es façana/es i que poden revestir un deteriorament irreversible d'aquest bé. La/es coberta/es presenten importants zones d'esfondrament i les seves estructures han perdut la capacitat portant. |

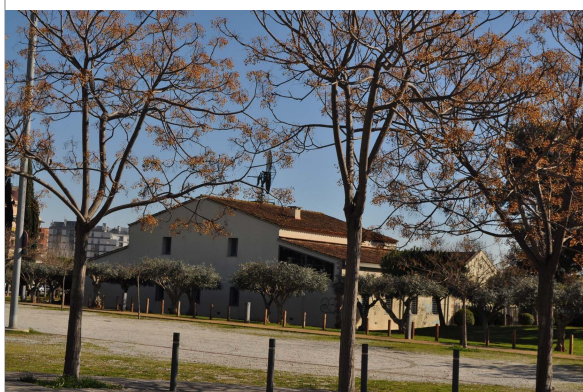
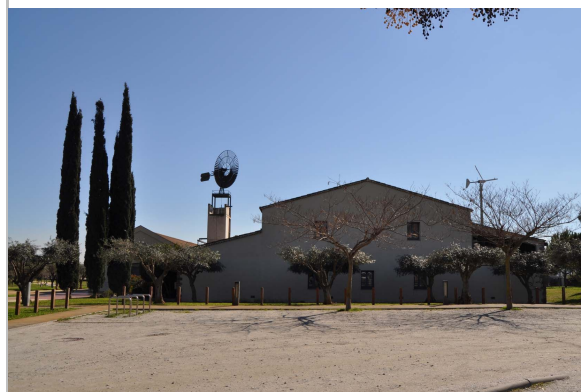
ARR.20.01.EA

Fotografia del bé  
(ER) Equip redactor

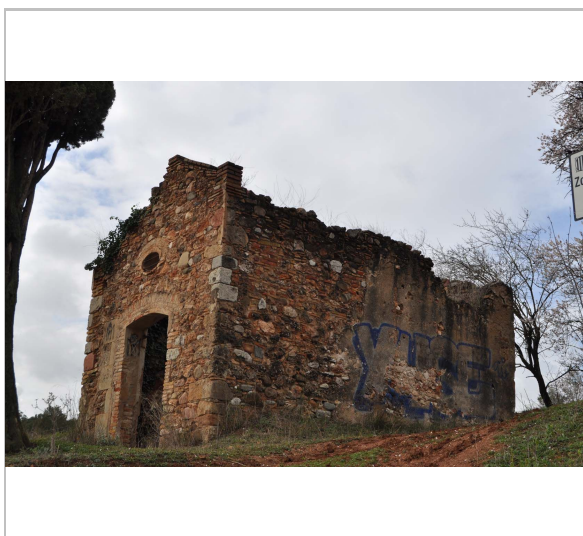
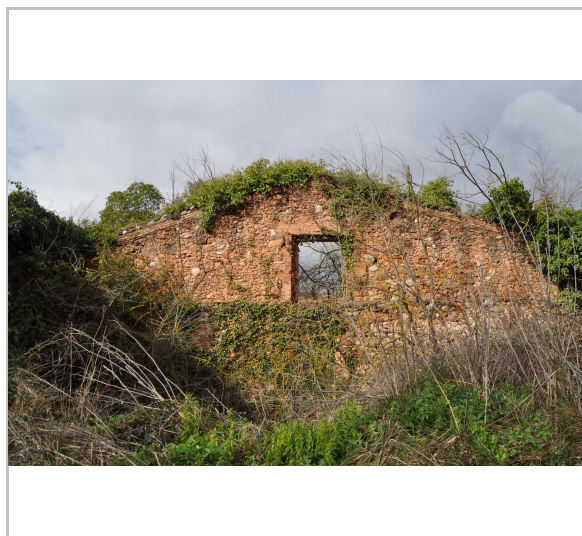
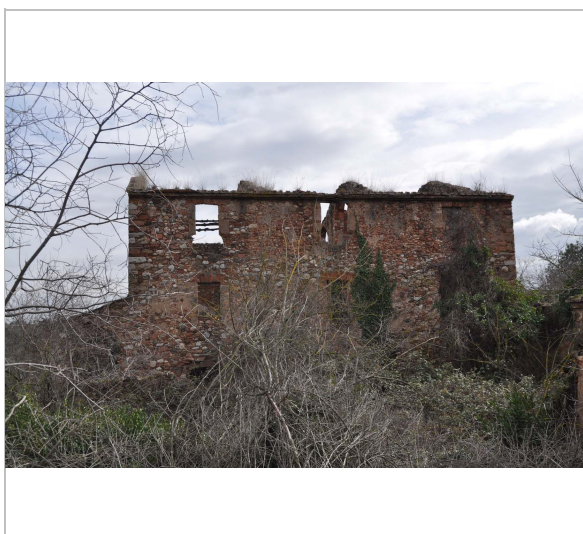
| <i>Elements</i> | <p>Conjunt en un estat molt deteriorat. Es pot llegir encara l'existència d'un cos principal amb barri, envoltat d'una molt degradada closa amb portalada. El cos principal de la masia, de planta baixa, planta pis i planta segona, es troba envoltat a oest, nord i sud d'edificacions annexes, deixant la façana principal totalment alliberada, front de la qual es troba el barri. El conjunt compta amb closa parcialment enderrocada amb portalada.</p> <p>La façana principal de la masia, encara a oest, dividida amb tres franges verticals clares, compta amb eix de simetria, on s'hi troba la portalada d'accés. La majoria d'obertures no compta amb carreus a les llindes, sinó que estan formades per arcs rebaixats de maó massís.</p> <p>Actualment amb pedra vista.</p> <p>Coberta inexistent. Es llegeix pels murs laterals, una coberta inclinada a dues vessants, donant les aigües a façana principal. A l'entorn se situa l'ermita de la Mare de Déu dels Dolors que també es troba en estat ruïnós.</p> <p>L'ermita, de planta rectangular, té el seu accés principal donant a la façana principal de la masia. Actualment de pedra vista i plena de vegetació.</p> |
| <i>Estat conservació</i> | Molt dolent; En estat ruïnós. Estat de conservació general molt dolent en el seu aspecte exterior i interior. No existeix cap pla de manteniment predictiu sobre aquest bé, sinó tot el contrari, la sensació d'abandonament és absoluta. Això es reflecteix, especialment, en la/es façana/es i, també, ens està indicant deterioraments molt greus en les estructures portants interiors, així com en la/es coberta/es. Caldrà realitzar una diagnosi general per avaluar les solucions a portar a terme. |
| <i>Façanes/Coberta</i> | Revestiments i àmplies zones de mamposteria dels paraments verticals en un estat de conservació molt dolent. S'aprecien desperfectes en els arrebossats i en altres parts significatives de la/es façana/es i que poden revestir un deteriorament irreversible d'aquest bé. La/es coberta/es presenten importants zones d'esfondrament i les seves estructures han perdut la capacitat portant. |
