## PLA ESPECIAL URBANÍSTIC DE PROTECCIÓ DEL PATRIMONI I CATÀLEG DE BÉNS ARQUITECTÒNICS, ARQUEOLÒGICS I AMBIENTALS DE SABADELL (PEPS)

### C. CATÀLEG

#### **1. Patrimoni arquitectònic (Volum 9/15)**

09. ARQUITECTURA RESIDENCIAL RURAL (ARR)

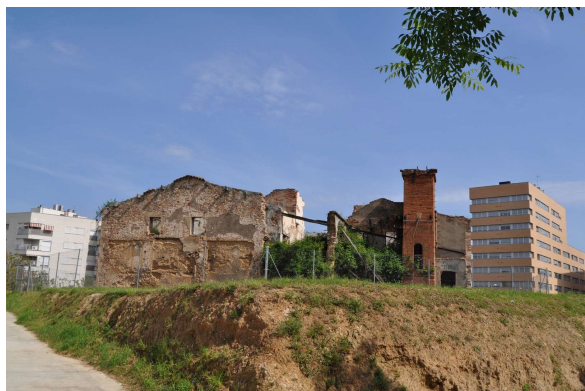
| <i>Conjunt / Ambient</i> | Masia de la que només en queden els murs perimetrals. Conjunt en un estat molt deteriorat, antigament format per dues edificacions principals i un edifici secundari lateral, envoltats perimetralment per la closa. Construït al s. XVI, s'accedeix a la masia a través d'una portalada, a la que s'hi arriba per l'era. |
| <i>Estat conservació</i> | Molt dolent; Es reflecteix, especialment, en les façanes i està indicant deterioraments a escala diversa en les estructures interiors, pràcticament desaparegudes, així com en la coberta que es troba esfondrada. |

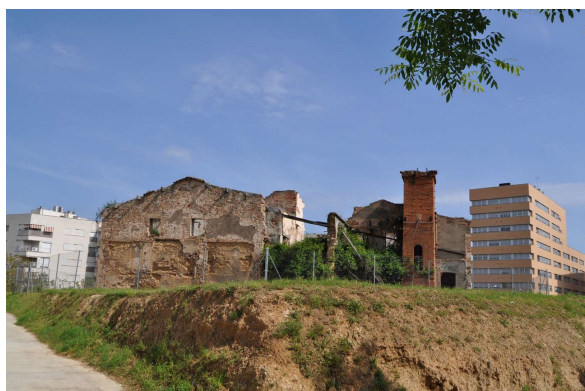
| <i>Elements</i> | Masia de la que només en queden els murs perimetrals. Conjunt en un estat molt deteriorat, antigament format per dues edificacions principals i un edifici secundari lateral, envoltats perimetralment per la closa. Construït al s. XVI, s'accedeix a la masia a través d'una portalada, a la que s'hi arriba per l'era. |
| <i>Estat conservació</i> | Molt dolent; Es reflecteix, especialment, en les façanes i està indicant deterioraments a escala diversa en les estructures interiors, pràcticament desaparegudes, així com en la coberta que es troba esfondrada. |
| <i>Façanes/Coberta</i> | S'aprecien desperfectes en els arrebossats i en altres parts significatives de les façanes i que poden revestir un deteriorament irreversible d'aquest bé. |

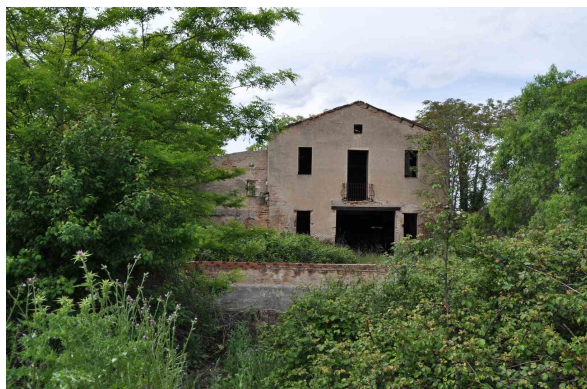
Fotografia del bé

| <i>Elements</i> | <p>Havia estat un conjunt format per un cos principal amb barri, envoltat per la closa, amb portalada i noves construccions. Presenta el pallier amb l'era, lleugerament separat del conjunt.</p> <p>Actualment està en estat d'abandonament i molt degradat. Del cos principal, es conserva parcialment la façana sud, amb la porta d'accés adovellada, la finestra gòtica i el rellotge de sol.</p> |
| <i>Estat conservació</i> | Molt dolent; La sensació d'abandonament és absoluta. Això es reflecteix, especialment, en les façanes i, també, ens està indicant deterioraments molt greus en les estructures portants interiors, així com en les cobertes. |
| <i>Façanes/Coberta</i> | S'aprecien desperfectes en els arrebossats i en altres parts significatives de les façanes i que poden revestir un deteriorament irreversible d'aquest bé. Les cobertes presenten importants zones d'esfondrament i les seves estructures han perdut la capacitat portant. |

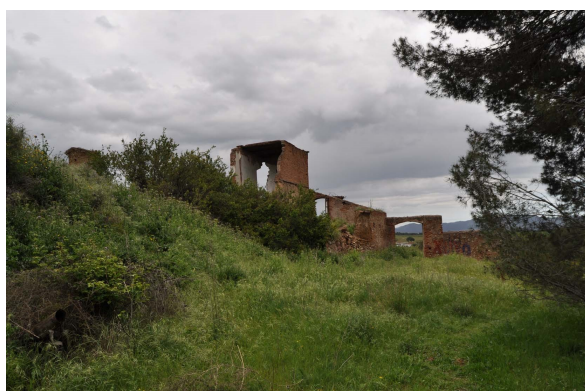
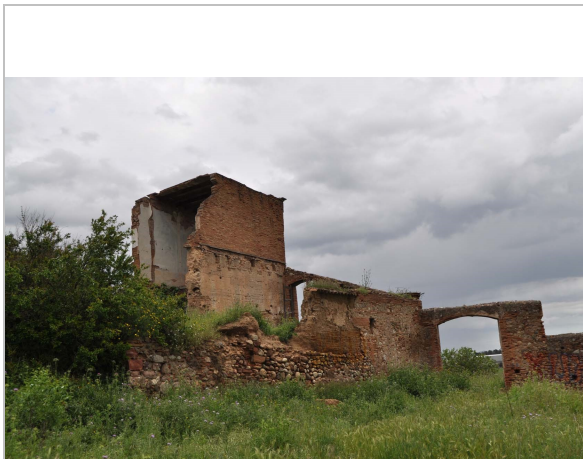
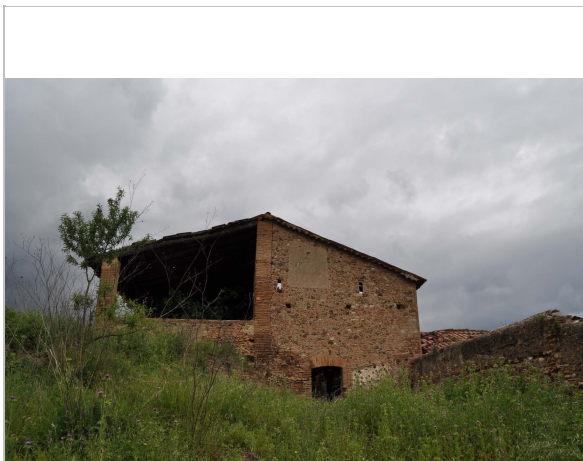
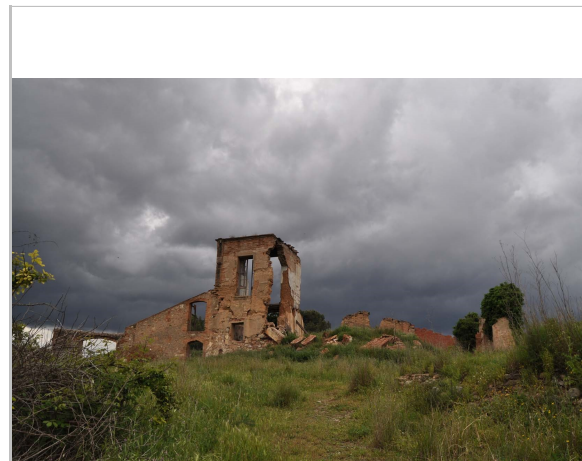
## Can Mimó

| <i>Conjunt / Ambient</i> | Conjunt en un estat molt deteriorat. Es pot llegir encara l'existència d'un cos principal amb barri, envoltat d'una molt degradada closa amb portalada. El molí, de planta circular, es troba acabat amb maó massís.<br><br>El cos principal de la masia es troba envoltat d'edificacions annexes, deixant la façana principal totalment alliberada. El conjunt compta amb closa i portalada.<br><br>La façana principal de la masia està dividida en tres franges verticals clares, compta amb eix de simetria, on s'hi troba la portalada dovellada d'accés. Les obertures de planta primnra tenen forma i dimensions més grans de les habituals (objecte de reforma). |

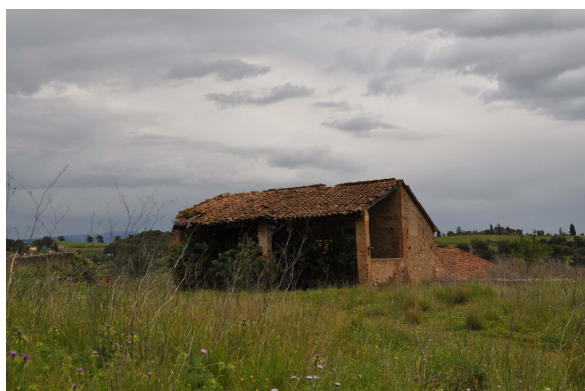
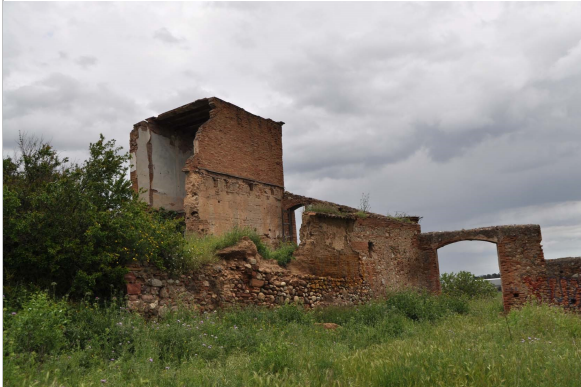
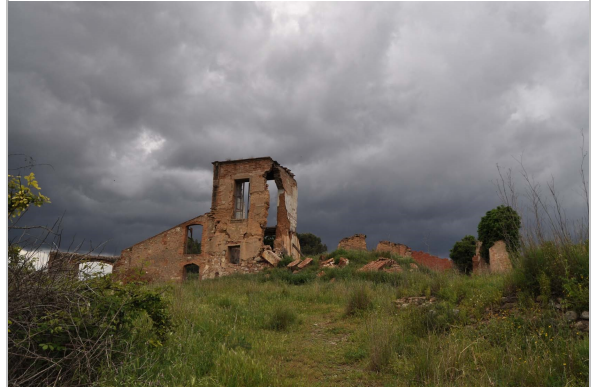
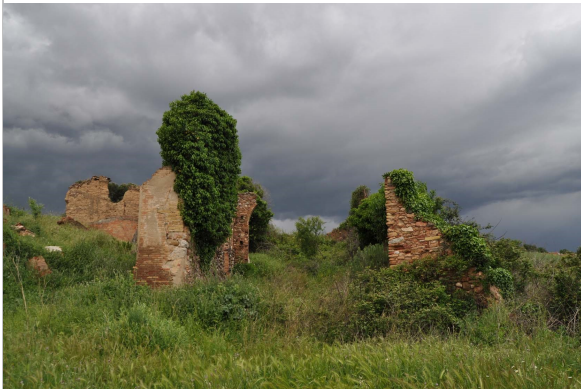
## Masia de Can Mimó

| <i>Elements</i> | Conjunt en un estat molt deteriorat. Es pot llegir encara l'existència d'un cos principal amb barri, envoltat d'una molt degradada closa amb portalada. El cos principal de la masia es troba envoltat d'edificacions annexes, deixant la façana principal totalment alliberada. El conjunt compta amb closa i portalada. La façana principal de la masia està dividida en tres franges verticals clares, compta amb eix de simetria, on s'hi troba la portalada dovellada d'accés. Les obertures de planta primnara tenen forma i dimensions més grans de les habituals (objecte de reforma). |
| <i>Estat conservació</i> | Molt dolent; La sensació d'abandonament és absoluta. Això es reflecteix, especialment, en les façanes i, també, ens està indicant deterioraments molt greus en les estructures portants interiors, així com en la coberta. |
| <i>Façanes/Coberta</i> | S'aprecien desperfectes en els arrebossats i en altres parts significatives de les façanes i que poden revestir un deteriorament irreversible d'aquest bé. La coberta presenten importants zones d'esfondrament i les seves estructures han perdut la capacitat portant. |

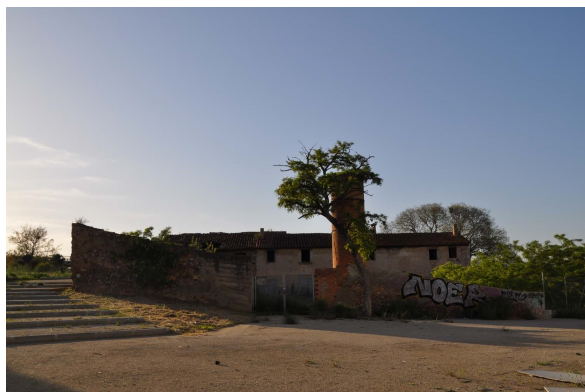
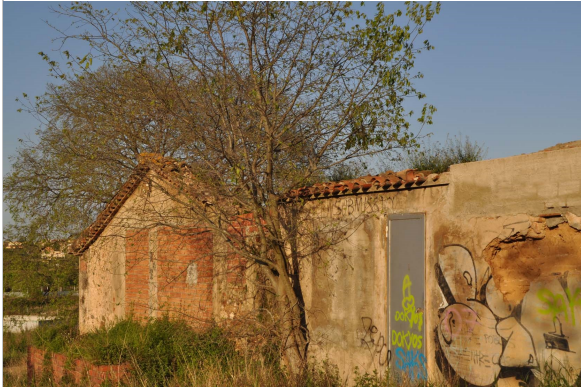
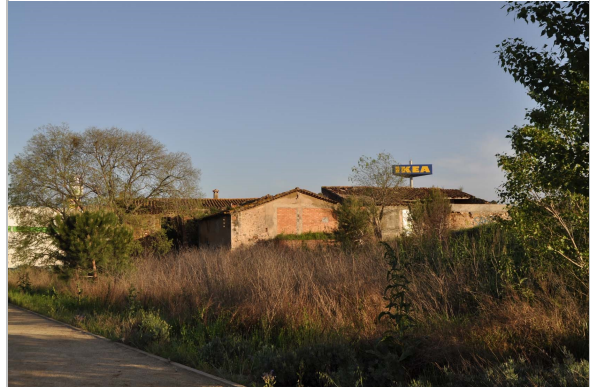
**ARR.19.01.EA**

| <i>Elements</i> | <p>Conjunt format per masia i gran nombre d'edificacions annexes. Construït al s. XV, es troba totalment envoltat de closa i s'hi accedeix a través d'un portalada (totalment modificada) que dona frontalment a l'era. El conjunt presenta façanes de pedra i maó i puntualment zones arrebossades.</p> <p>Actualment el conjunt d'edificacions es troba molt transformat i deteriorat, arribant a desvirtuar el model original. El cos principal no destaca per trobar-se les edificacions annexes a la mateixa cota. La façana del cos principal no compta en l'actualitat amb clars eixos verticals, ni en destaca l'actual porta d'accés a l'habitatge. La totalitat de façanes compten amb obertures sense composició clara, tant a nivell de planta baixa com a la de planta primera, havent arribat a fer desaparèixer parcial i totalment les originàries.</p> <p>Els murs de façana no tenen un acabat homogeni, s'hi troba pedra vista, maó massís i puntualment arrebossat. Algunes cantoneres i emmarcaments d'obertures amb carreus vistos. Porta d'accés principal dovellada, pràcticament il·legible. Emmarcaments puntuals d'algunes obertures. Tres finestres d'estil renaixement.</p> <p>Les cobertes són a dues aigües, amb caiguda d'aigua donant a la façana principal, amb ràfec de teules volades. El conjunt que formen les cobertes de les edificacions que es troben a l'era, tant la de la principal com la de les annexes, es troben a la mateixa cota i formen una "L". Les cobertes inclinades estan acabades amb teula àrab.</p> |
| <i>Estat conservació</i> | Dolent; La sensació d'abandonament és absoluta. Això es reflecteix, especialment, en les façanes i, també, ens està indicant deterioraments molt greus en les estructures portants interiors. |
| <i>Estructura/Interior</i> | Es desconeix la situació real de conservació de l'interior i de les seves estructures originals que, poden o no haver estat modificades en el temps o degradar-se en els últims anys per manca de manteniment. |

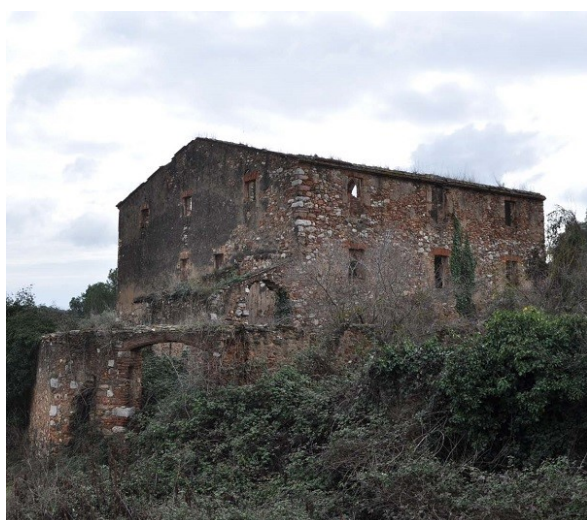
Fotografia del bé

| <i>Elements</i> | <p>Conjunt en un estat molt deteriorat. Es pot llegir encara l'existència d'un cos principal amb barri, envoltat d'una molt degradada closa amb portalada. El cos principal de la masia, de planta baixa, planta pis i planta segona, es troba envoltat a oest, nord i sud d'edificacions annexes, deixant la façana principal totalment alliberada, front de la qual es troba el barri. El conjunt compta amb closa parcialment enderrocada amb portalada.</p> <p>La façana principal de la masia, encara a oest, dividida amb tres franges verticals clares, compta amb eix de simetria, on s'hi troba la portalada d'accés. La majoria d'obertures no compta amb carreus a les llindes, sinó que estan formades per arcs rebaixats de maó massís. Actualment es mostra amb pedra vista.</p> <p>La coberta és inexistent. Es llegeix pels murs laterals, una coberta inclinada a dues vessants, donant les aigües a façana principal.</p> <p>A l'entorn se situa l'ermita de la Mare de Déu dels Dolors que també es troba en estat ruïnós. L'ermita, de planta rectangular, té el seu accés principal donant a la façana principal de la masia. Actualment de pedra vista i plena de vegetació.</p> |
| <i>Estat conservació</i> | Molt dolent; La sensació d'abandonament és absoluta. Això es reflecteix, especialment, en les façanes i, també, ens està indicant deterioraments molt greus en les estructures portants interiors, així com en la coberta. |
| <i>Façanes/Coberta</i> | S'aprecien desperfectes en els arrebossats i en altres parts significatives de les façanes i que poden revestir un deteriorament irreversible d'aquest bé. Les cobertes presenten importants zones d'esfondrament i les seves estructures han perdut la capacitat portant. |

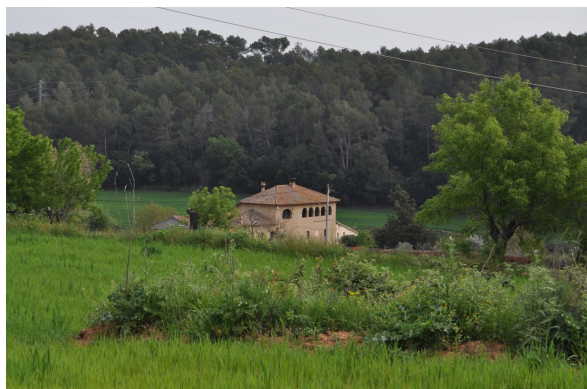
Fotografia del bé

| <i>Estructura/Interior</i> | L'estructura interior ha sofert els desperfectes derivats de les patologies descrites provocades per les fuites d'aigua del dipòsit. |
