# PLA ESPECIAL URBANÍSTIC DE PROTECCIÓ DEL PATRIMONI I CATÀLEG DE BÉNS ARQUITECTÒNICS, ARQUEOLÒGICS I AMBIENTALS DE SABADELL (PEPS)

### 1. Patrimoni arquitectònic (Volum 11/15)

11. ARQUITECTURA RESIDENCIAL URBANA / AÏLLADA (ARU/A)

### 11. ARQUITECTURA RESIDENCIAL URBANA AÏLLADA (ARU/A)

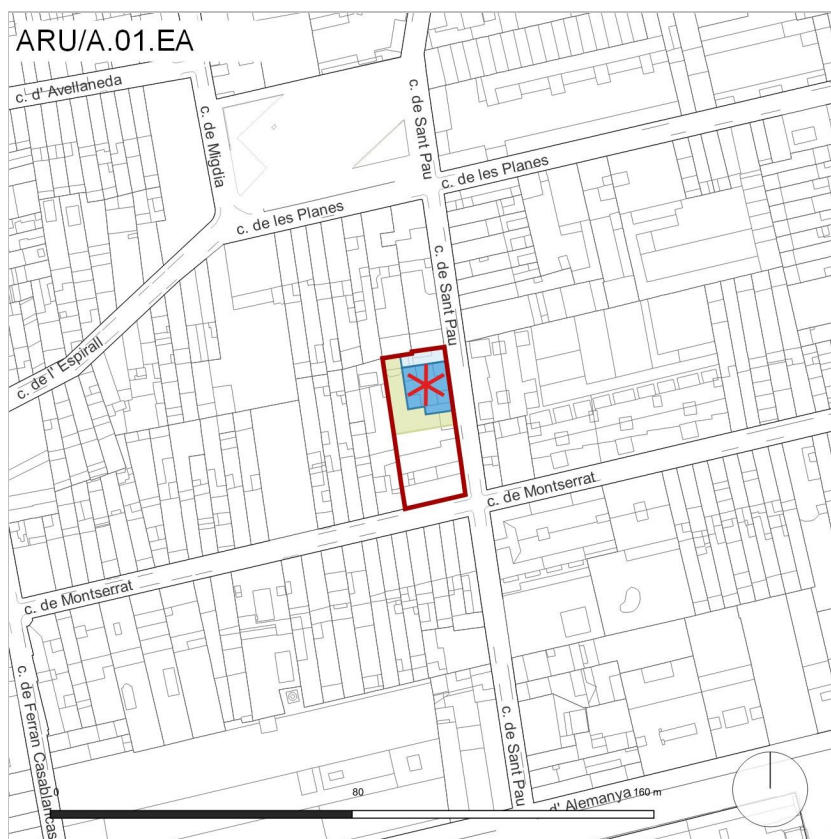
Plànol normatiu

| <i>Element/s</i> | <p>NP 2. CONSERVACIÓ</p> <p>Volum amb façana al carrer de Sant Pau de planta baixa i dues plantes pis, delimitat en el plànol normatiu, inclòs cos de planta baixa adossat longitudinalment a la façana lateral sud (portal del jardí).</p> <p>NP 5. DOCUMENTAL</p> <p>Construcció adossada a la mitgera nord de la finca, amb façana al carrer de Sant Pau.</p> |

| <i>Entorn/Jardí</i> | L'espai lliure protegit assenyalat en el plànol normatiu s'ha de mantenir ineditat. |

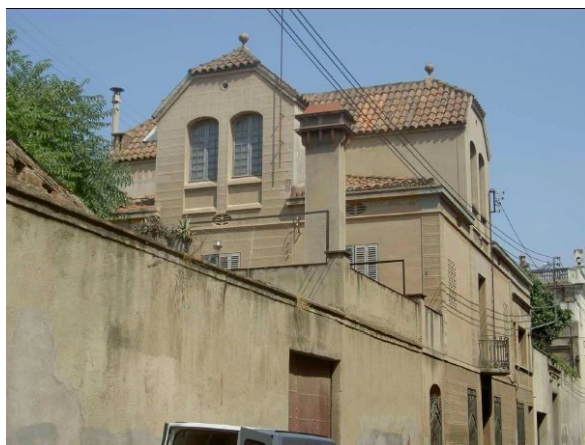
Fotografia del bé

| <i>Elements</i> | <p>El volum principal d'aquest habitatge, de línies netes i inexistència d'ornamentació, compta amb la façana principal d'amplada molt més reduïda que la lateral, donant al carrer de Sant Pau. Aquesta es compon a partir d'un eix central, on s'hi ubica a nivell de planta baixa un gran portal i obertura balconera a planta primera. La façana lateral, de més amplada, es troba composta a partir de tres eixos verticals, trobant-s'hi dues obertures de doble alçada a planta baixa i balconeres a planta primera. El tercer eix compta actualment amb la balconera tapiada i una única obertura a planta baixa.</p> <p>Actualment les façanes es troben estucades, sense especejament ni ressalt als emmarcaments de les obertures, a excepció de la portalada de planta baixa, on s'hi troben carreus vistos amb guardacantó inferior.</p> <p>Les cobertes del volum principal són inclinades a doble vessant, amb carener perpendicular a les façanes.</p> |
| <i>Estat conservació</i> | Regular |
| <i>Façanes/Coberta</i> | S'aprecien desperfectes en els arrebossats de les façanes. |

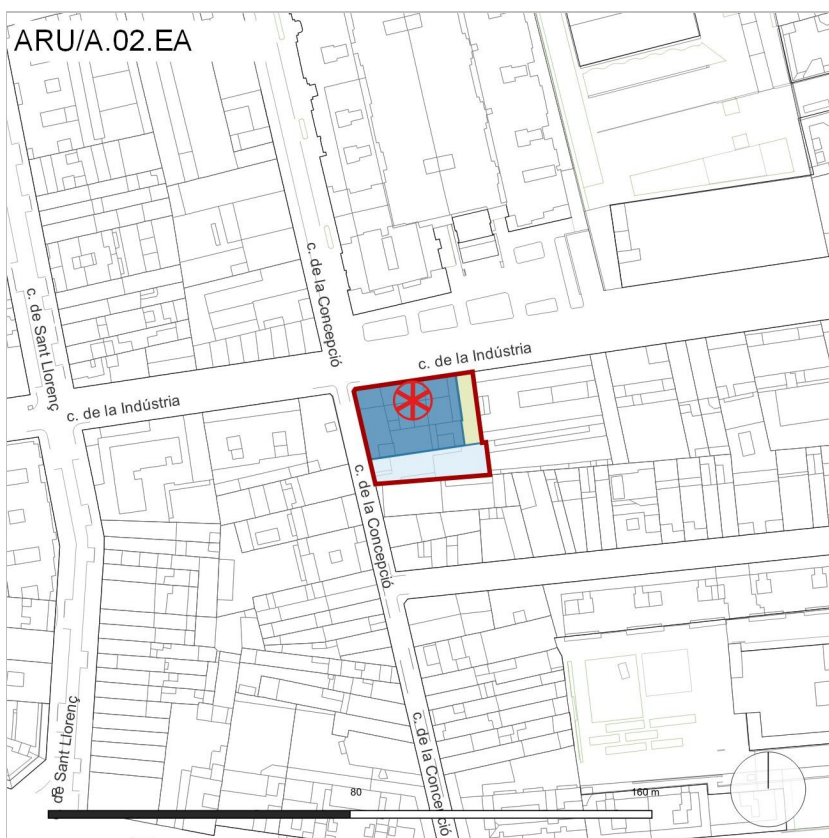
Plànol normatiu

| <i>Element/s</i> | NP 1. INTEGRAL<br>Volumetria del casal delimitada en el plànol normatiu |
| | NP 5. DOCUMENTAL<br>Resta de construccions i espais lliures de l'element |

*Entorn/Jardí* S'ha de mantenir lliure de construccions l'espai lliure protegit assenyalat en el plànol normatiu.

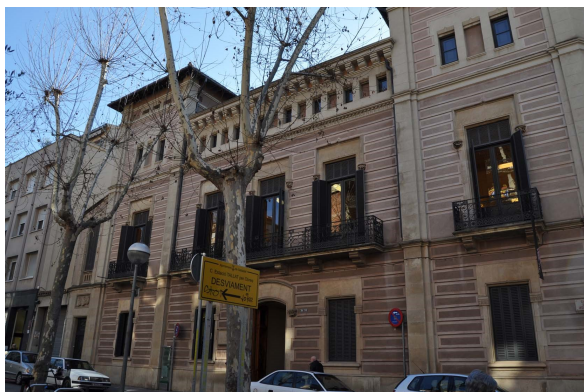
Fotografia del bé

| <i>Elements</i> | <p>Casal cantoner estructurat a partir d'un cos central comú als casals i de dues torres quadrades als laterals, una d'elles formant cantonada. Les obertures de la planta pis són adintel·lades i emmarcades per uns arcs conopials sostinguts per unes mènsules decorades amb motius vegetals i animals fantàstics; les de la planta baixa estan emmarcades per brancals tractats a mode de pilastra, rematats per un capitell d'estil romànic, exceptuant la porta principal, que està coberta amb un arc rebaixat i emmarcat per un entaulament que ressegueix l'arc sustentat també per unes mènsules decorades.</p> <p>Composició de façanes a partir d'uns eixos verticals i aplicant la simetria. Cada eix ve marcat per un finestral a la planta baixa i un balcó a la planta primera. En el cos central hi ha un únic balcó que uneix les tres obertures de la planta pis. A les golfes s'opta per la repetició de petites finestres. Remat del cos central per una cornisa amb volada sostinguda per permòdols, i el de les dues torres amb un ràfec sostingut per permòdols.</p> <p>Actualment la totalitat de les façanes es troben estucades amb especejament de carreus i aplacat de pedra a les arestes i al sòcol. Gran balconada sostinguda per permòdols; el fris decoratiu, amb motius vegetals, que separa el primer pis i les golfes; les rajoles policromades situades a la façana lateral, utilitzant la tècnica del traç lliure, amb motius decoratius geomètrics d'influència islamista.</p> <p>La coberta del cos central és a dues aigües, desguassant aquestes a les façanes principal i posterior. La coberta de les dues torres és a quatre aigües.</p> <p>De l'interior, destacar els enteixinats del sostre, la majoria d'ells de gust medieval, destacant sobretot el del vestíbul del primer pis d'estil neogòtic i el del despatx d'estil tardogòtic o gòtic florit. Altres elements destacats són l'escala de marbre, amb barana de ferro forjat i fusta i el lluernari de vidre emplomat amb motius decoratius neomedievals.</p> |
| <i>Estat conservació</i> | Bo |
| <i>Façanes/Coberta</i> | Bon estat general dels paraments verticals, tant dels seus revestiments, així com dels elements que la configuren. S'estima un bon estat general de la coberta a través de la imatge expressada en la visió parcial del bé. |

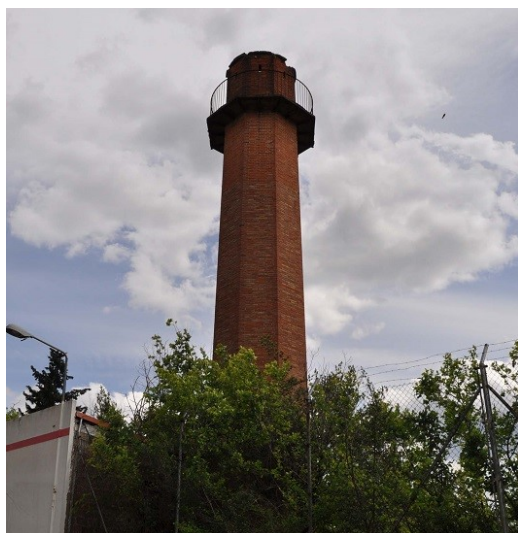
Fotografia del bé

| <i>Estat conservació</i> | Regular; Si bé podem afirmar que el basament i el cos principal presenten una imatge correcta, es pot contemplar que el coronament ha patit efectes derivats de la pèrdua de material ceràmic (maons) que poden causar lesions més greus. |

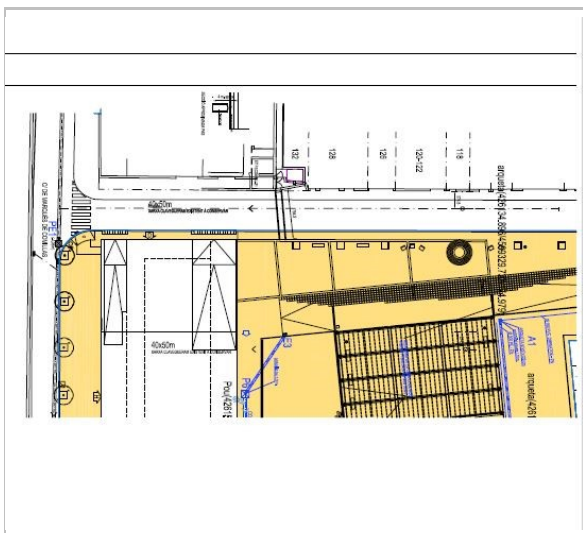
Galeria Subterrània  
Plànol AS

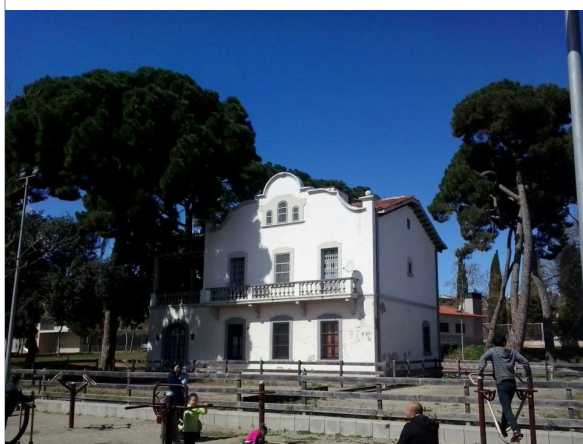
*Façanes sud i est  
G.Ribé AHS*

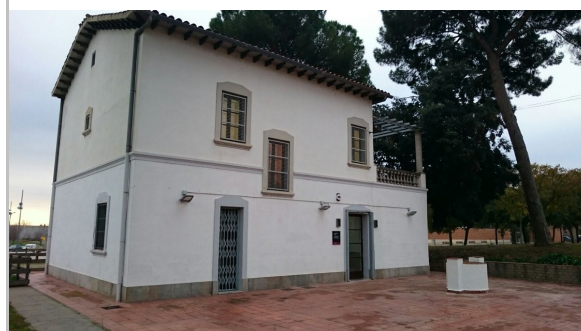
*Façanes est i nord  
G.Ribé AHS*
